# 実構造物 RC 床版を用いた AE 法による補修後のコンクリート一体性の評価

前田建設工業(株)	正会員	○齋藤 知弥	前田建設工業(株)	正会員	三坂 岳広
(株)東芝	正会員	高峯 英文	(株)東芝	正会員	上野 佳祐
(株)東芝	正会員	渡部 一雄	愛知道路コンセッション(株)	正会員	山本 和範

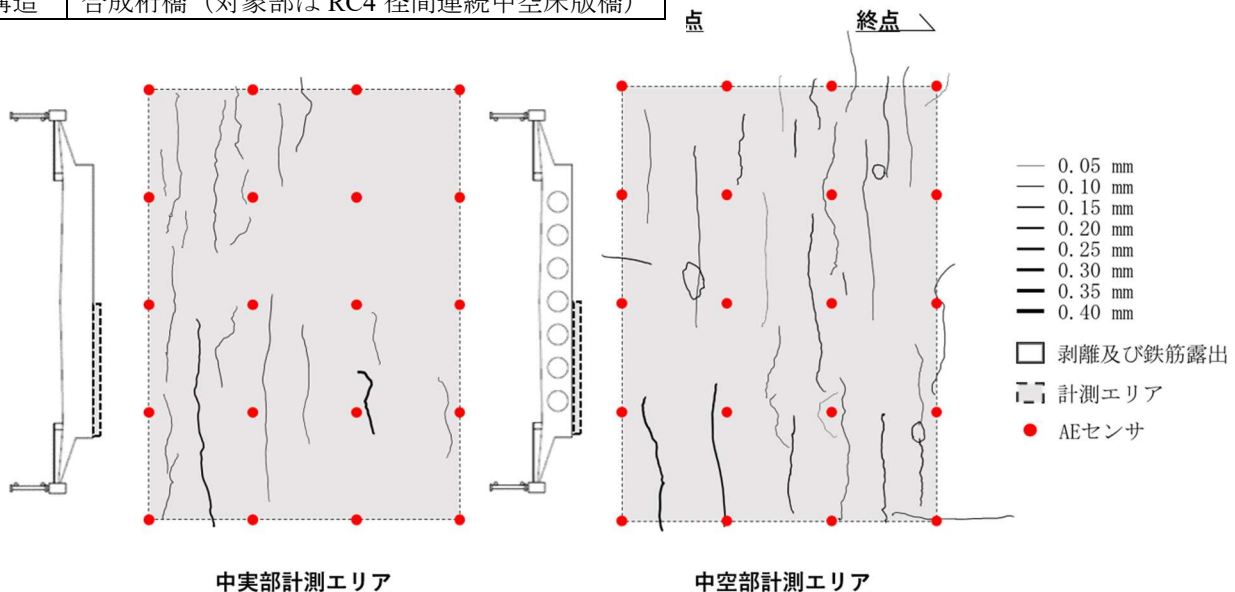
図-2 計測エリアの損傷図

実験は，愛知県豊田市の猿投グリーンロード（起点：力石 IC，終点：八草 IC）に属する橋梁（以下，対象橋梁と表記する）で実施した．対象橋梁の橋梁諸元を表-1，外観を写真-1 に示す．対象橋梁は，橋長が約 152m，支間長 16.7m の RC4 径間連続中空床版橋と支間長 16.68m の RC5 径間連続中空床版橋の合成桁橋である．対象橋梁は，共用後 52 年が経過しており，疲労劣化によるひび割れが散見された．対象橋梁の計測エリアの損傷図を図-2 に示す．床版全体を通して，疲労劣化による幅 0.05～0.4 mm のひび割

れと剥離及び鉄筋露出が確認できた。

補修工事は、ひび割れ箇所へのひび割れ注入工と剥離及び鉄筋露出箇所での断面修復工の補修工事を実施した。ひび割れ注入工は低圧注入工法で実施し、エポキシ樹脂系注入材を圧入し充填させた。断面修復工は剥離及び鉄筋露出部を研り取り、エポキシ樹脂系プライマーを塗布後、左官工法により断面補修材（ポリマーセメント系モルタル）を充填させた。

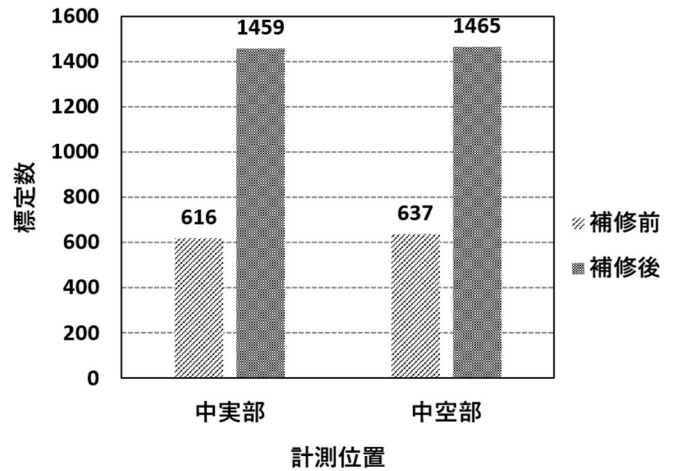
図-7 計測エリア内の弾性波源の標定数

本検証で、得られた計測エリアの弾性波源の標定数を図-7 に示す。中実部および中空部共に、補修前後で弾性波源の標定数が約 2.3 倍程度に増加しており、

標定数の総計にも中実部および中空部で大きな差異は見られなかった。

これは、床版上面で励起された弾性波の床版下面に設置した AE センサまでの伝搬経路がひび割れ注入工により補修材が充填され既設床版と一体化したことによる影響と考えられる。したがって、疲労劣化により発生した床版下面のひび割れ箇所が補修により十分に充填されたと考えられる。

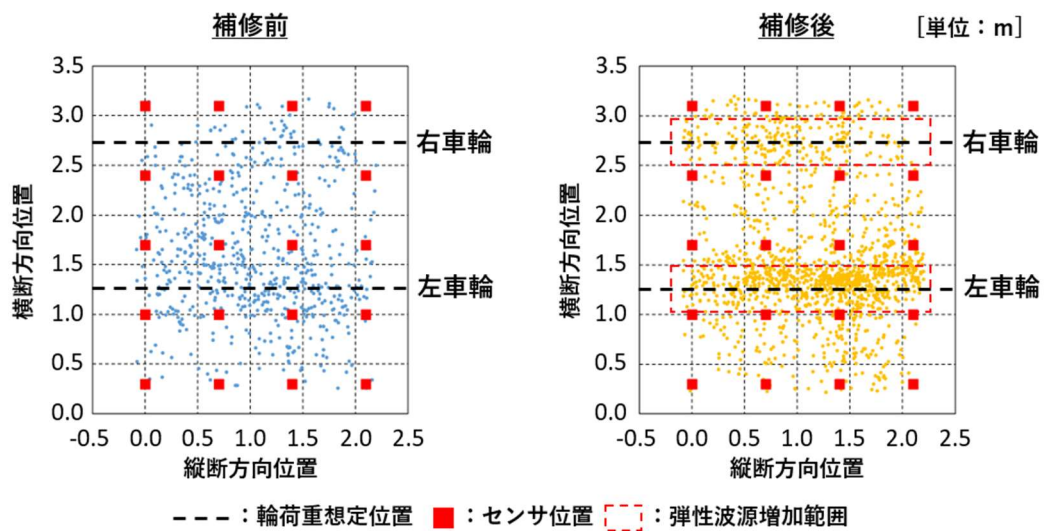
図-8 中実部計測エリアの補修前後の弾性波源の散布図

に示す。散布図内の点線は輪荷重のかかる想定位置であり、中空部および中実部共に輪荷重位置の周辺に密集して標定されている。輪荷重位置から外れて標定されているのは、車両ごとの輪位置のずれ、および二輪車による弾性波源を標定している、もしくは床版のたわみに伴って弾性

波が発生したことなどが想定される。標定数及び散布図を比較しても中空部と中実部で大きな違いは見られず、中空部が存在しても問題なく弾性波源を推定できた。補修前後で比較すると中空部及び中実部共に点線で囲われている輪荷重想定位置の周辺で標定数が増加している。これは、車両通行に励起された弾性波のセンサまでの伝搬経路が、床版下面の補修により既設床版と一体化したことで標定数が増加したと考えられる。

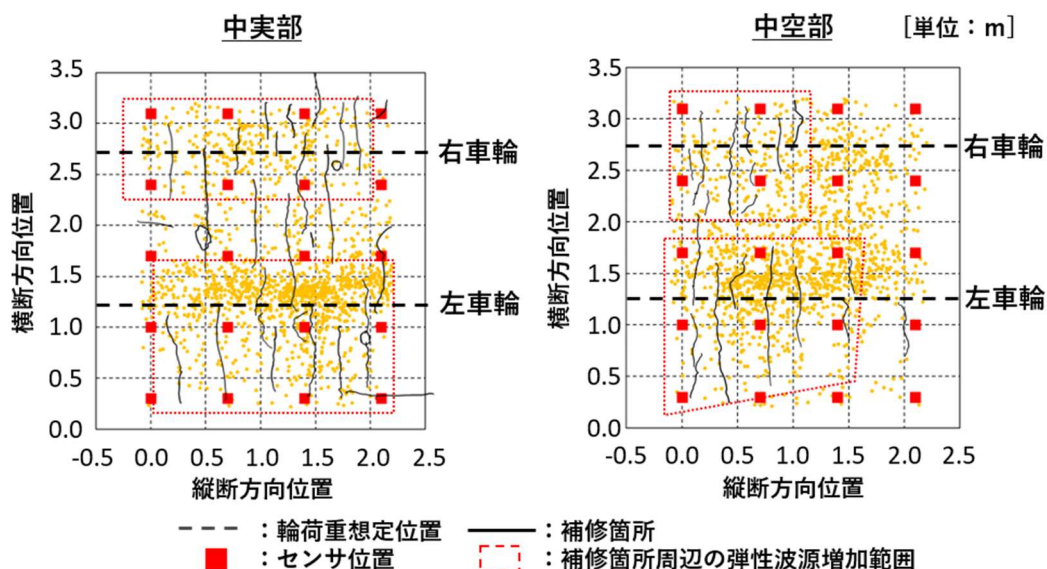
**図-10** 散布図と補修箇所の重ね図

囲内を確認すると、中実部および中空部の計測エリア共に、補修箇所周辺で弾性波源の標定数が密集して増加していることが分かる。また、ひび割れ注入箇所に沿って標定数が増加している部分も確認できる。このことから、ひび割れ注入補修により床版下面付近のコンクリートの一体性が向上したことが推定できた。また、弾性波源の標定数が左側輪荷重位置に偏っており、右側輪荷重位置周辺の標定数は増加の傾向にあるが、左側輪荷重位置と比較すると少ない。この原因として、対象橋梁の舗装修繕履歴を確認したところ、 **図-11** に示すように、通行帯中央部と端部で舗装修繕の時期がずれており、舗装の新旧により AE 計測の標定数に影響を及ぼした可能性が挙げられる。ひび割れ注入工により床版下面付近で弾性波の伝搬経路が回復したが、中央部の舗装の古い範囲においては舗装面に損傷が残存し弾性波の伝搬が阻害されていることが考えられ、右側輪荷重位置周辺では弾性波源の標定数が少なくなっていると考えられる。
