論文 UAV を活用した橋梁点検における適用橋種の拡大とコスト優位性の精査

Expansion of Bridge Type Applicability for Bridge Inspection by using UAV and Estimation for Cost Predominance

要旨：道路橋の定期点検において、点検技術者による目視点検を補完・代替する点検ロボット等新技術の導入が可能となったが、適用可能な橋梁の種類が限定的で少ないことや導入した際のコストが不明瞭なこと等から、実際の点検業務に活用された事例はまだ少ない。本実証実験では2橋の道路橋で UAV を用いた点検を実施しその適用性を確認するとともに、その際のコストの精査を行った。今回検証を行った2橋では、コンクリート部材に生じた0.1mm幅以上のひびわれや遊離石灰の抽出及び鋼部材の主な損傷状況が確認できており、近接目視と同等の結果が得られた。また、橋梁点検車が必要等の条件の場合、点検コストの削減が可能という結果が得られた。

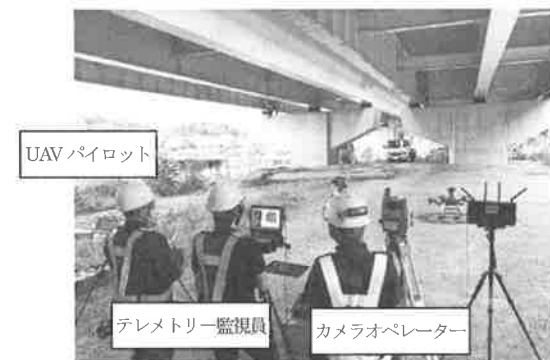
図-3 UAV点検状況と点検チームの構成

今回使用したUAVは可変ピッチ機構付きプロペラを搭載しており(図-2)、6翼を独立して自動制御する機能により橋梁下の乱流の中でも安定した飛行が可能である。さらに、測量用トータルステーションを用いた自動追尾機能を活用し、UAVに搭載したプリズムを追尾させることで、GPS電波の届かない橋梁下においてもUAVの位置情報を得ることができる。加えて、上・下・正面の3方向に距離センサーを搭載しており、障害物との衝突防止だけでなく、対象物との距離を一定に保つ機能も有する。UAV点検に際しては安全に配慮し、テレメトリー監視員(飛行・機体状態の監視)、UAVパイロット、カメラオペレーター の3名1チームで点検を行った(図-3)。今回、2種の橋梁として衣浦豊田道路の豊田知立高架13号橋(PC箱桁橋)、名古屋瀬戸道路の本線5号橋(鋼少数主桁橋)を実証フィールドに選出した(図-4、5)。

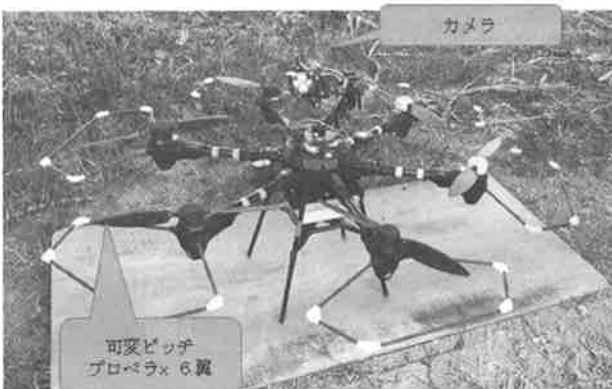
図-1 UAV点検システムの概要

本実証実験は、(株)デンソーの「UAV を用いた近接撮影による橋梁点検支援システム」を用いて実施した(図-1)。本システムは、点検対象部材に対し3~5m程度の距離までUAVを飛行・接近させ、搭載カメラで部材全面を飛行撮影し、部材に生じている劣化・損傷の有無及び定量的な情報(ひびわれ幅・長さ、漏水範囲等)の検出・判定及び損傷図・損傷写真の作成データとしての記録を行うものである。

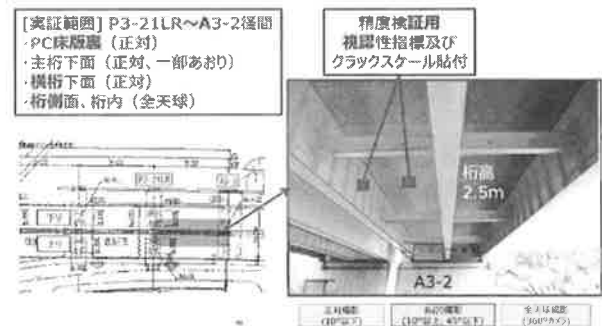
図-9 名古屋瀬戸道路本線5号橋での実証実験範囲

実証範囲は橋脚P3-21LRから橋台A3-2径間のPC床版下面、主桁・横桁下面、主桁・横桁側面とした(図-9)。本橋梁のような鋼部材では、亀裂を除きコンクリート部材(ひびわれ抽出)ほどの画像精度を要しないこと、コンクリート橋よりもさらに狭隘な空間であることを踏まえ、主桁・横桁側面については全天球カメラを搭載し、飛行撮影を行った。PC床版下面、主桁・横桁下面については正対(一部あおり)による撮影を行った。

本橋梁も同様に、クラックスケールをあらかじめ床版下面に貼付けてUAVでの撮影画像の精度検証を行った。
