### [IV-170] 有料道路出入口部における逆走車および歩行者検知の検討 A study on the detection of wrong way driving vehicles and pedestrians at the exit of toll road

## 有料道路出入口部における逆走車および歩行者検知の検討

前田建設工業（株） 正会員 ○齋藤 知弥 前田建設工業（株） 正会員 三坂 岳広  
 （株）IHI 石川 光 愛知道路コンセッション（株） 正会員 山本 和範

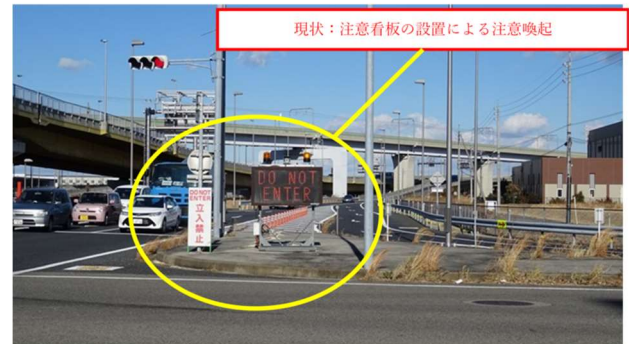
図-1 に実験を行ったセントレア東 IC の現況を示す。セントレア東 IC は中部国際空港が近くにあり、空港島と知多半島を結ぶセントレア大橋につながる交通の要所である。日本語や英語表記の看板を設置しているが、逆走車や歩行者の侵入が過去に発生している場所である。

図-1 セントレア東 IC の現況

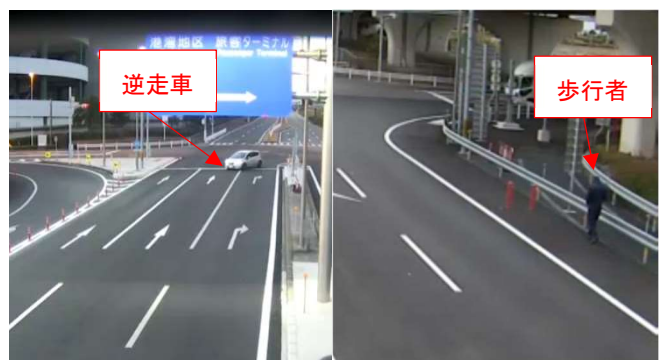
上記のアルゴリズムを用いて実際の供用環境で逆走車や歩行者の検出を試みた。図-7 に検出結果を示す。実際に発生した逆走車と侵入歩行者を検知することができた。

図-7 逆走車および歩行者の検知（供用環境）

三次元レーザレーダを用いて逆走車と歩行者侵入を検知するアルゴリズムを構築し、検知精度の検証を行った。良い検知精度が得られたため実際の供用環境で実験を行い、逆走車と侵入歩行者を検知することができた。構築した最終的なシステムは、セントレア東に導入された。
