# 実構造物 RC 床版を用いた AE 法による補修後のコンクリート一体性の評価

前田建設工業(株)	正会員	○齋藤 知弥	前田建設工業(株)	正会員	三坂 岳広
(株)東芝	正会員	高峯 英文	(株)東芝	正会員	上野 佳祐
(株)東芝	正会員	渡部 一雄	愛知道路コンセッション(株)	正会員	山本 和範

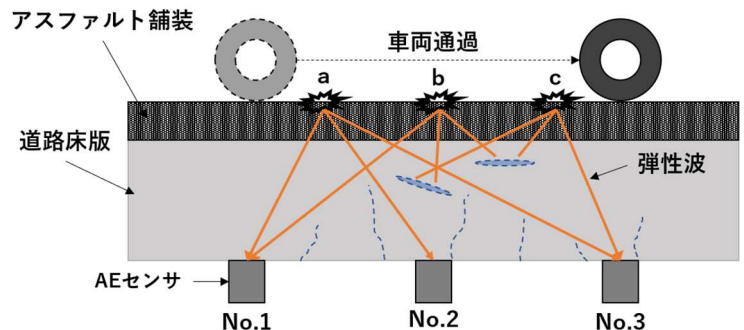
図-1 車両通過に伴う弾性波源検出の例

図-1 中の a～c は路面弾性波源，各路面弾性波源からの矢印線は伝搬する弾性波，No.1～3 は AE センサの番号，道路床版内の点線および楕円図形は内部損傷を示す．床版上面より車両通行に伴い，励起された弾性波は床版内部を伝搬しセンサで検出される．RC 床版内部に損傷が内在した場合，弾性波は損傷個所で迂回または伝搬が阻害されるため，下面センサで検出する弾性波源の標定数に変化が発生する．ここで弾性波源の標定数とは，床版下面に設置した AE センサにより発生源が特定できた弾性波源の数をいう．弾性波源 a の場合，センサまでの伝搬経路に損傷が少なく，3 つのセンサで弾性波を検出できる．3 つ以上のセンサで弾性波を検出できた場合，各センサへの弾性波の到達時刻の差から，発生源の位置を標定することができる．しかし，弾性波源 b, c においては損傷によりセンサまでの弾性波伝搬が阻害されている箇所があり，1 つのセンサでしか検出できておらず，弾性波源が標定できない．この場合，損傷部を迂回して届く弾性波もあるが，迂回して到達した弾性波は回折等により波形が変化する．今回の計測では迂回して変化した波形は検出しないとした．このように，損傷が進んだ領域では下面で検出される弾性波源標定数が減少する．このことから，床版下面における損傷個所が補修により既設床版と一体化することで，計測エリア内で検出できる弾性波源標定数が増加すると考えられる．このように補修工事前後で検出できる弾性波源標定数を比較することで，ひび割れ注入工により補修材が充填され，既設床版と一体化することで弾性波の伝搬経路が回復しているかどうかを計測した．

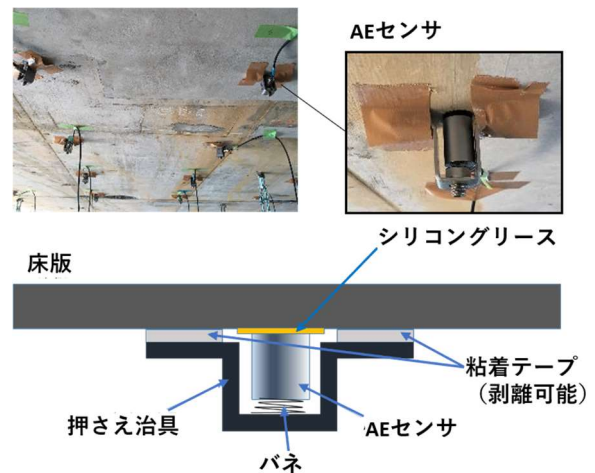
図-3 AEセンサ設置状況と固定方式模式図

本検証では、補修工事前と補修工事後の計2回の計測を行った。AEセンサの設置状況と固定方式の模式図を図-3に示す。AEセンサは、再剥離可能な粘着テープと抑え治具を用いて床版下面に固定した。抑え治具とセンサ間にはバネを備え、バネの反発力によって、センサの感受面を床版表面に密着させた。センサと床版下面の間には弾性波の伝搬を促すカプラントとしてシリコングリースを少量塗布した。

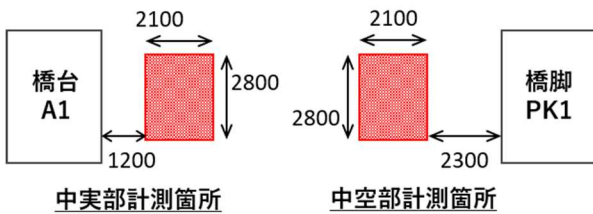
図-4 計測箇所の詳細位置

計測箇所の詳細位置を図-4、AEセンサ配置図を図-5に示す。センサの設置場所は、比較的ひび割れや剥離の多い力石IC寄りの橋梁端部の第1径間で行い、中空部と中実部の2か所とし、床版の構造様式で弾性波源の検出結果に差異が生じるかも合わせて検討した。床版下面に20個のAEセンサを約700mm間隔で格子状に配置し、1回の計測は約18時間とした。700mm間隔としたのは、RC床版内での弾性波の減衰を考慮し、通常800~1000mm程度のところ、間隔を狭めて配置した。計測条件を表-2に示す。AEセンサで得られた信号に対して弾性波源の位置標定解析を行った。解析の信頼性向上のため、信号振幅が小さくS/Nの低い信号は除去して解析を行った。

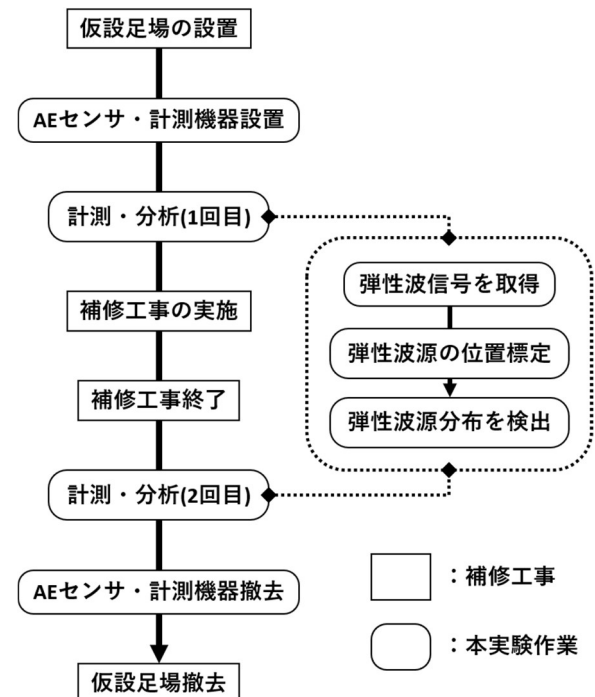
図-6 補修工事・AE計測のフロー

補修工事・AE計測フローを図-6に示す。車両通過に伴い励起され、床版内部を伝搬する弾性波信号をAEセンサで取得後、弾性波源の位置評定解析を行い、弾性波源を検出する。

補修工事は、ひび割れ箇所へのひび割れ注入工と剥離及び鉄筋露出箇所での断面修復工の補修工事を実施した。ひび割れ注入工は低圧注入工法で実施し、エポキシ樹脂系注入材を圧入し充填させた。断面修復工は剥離及び鉄筋露出部を研り取り、エポキシ樹脂系プライマーを塗布後、左官工法により断面補修材（ポリマーセメント系モルタル）を充填させた。
